تحلیل تغییرات زمانی و پایداری پلانفرم آبراهه رود نکا – مازندران

تحلیل تغییرات زمانی و پایداری پلانفرم آبراه رود نکا (مازندران) ... / ۴۱

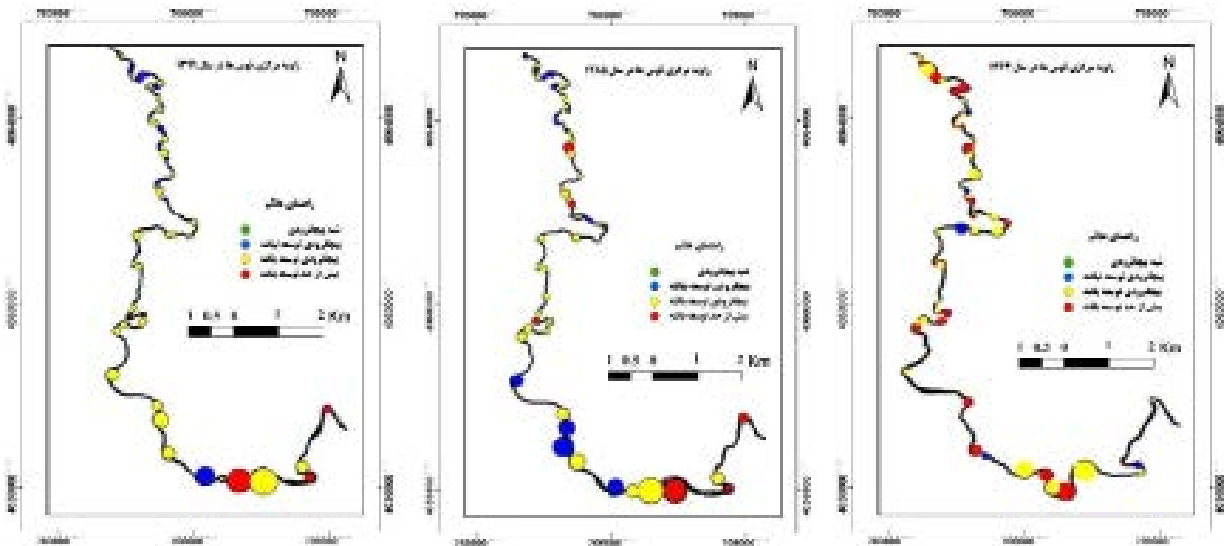
نگاره ۲: نقشه فراوانی زاویه مرکزی قوس‌های رودخانه نکارود در بازه اول در مقاطع زمانی ۱۳۶۴، ۱۳۸۵ و ۱۳۹۹

زاویه مرکزی در جدول ۲ بیان شده است. درصد تغییرات زاویه مرکزی در سال ۱۳۸۵ نسبت به سال ۱۳۶۴، ۱۴/۳۱ - درصد و درصد تغییرات در سال ۱۳۹۹ نسبت به سال ۱۳۸۵، ۰/۱۹ درصد می‌باشد. درصد فراوانی زاویه مرکزی برای هر ۳ سال مورد بررسی (۱۳۶۴، ۱۳۸۵، ۱۳۹۹) محاسبه شده است (جدول ۲). همانگونه که مشاهده می‌شود درصد پیچان‌رودهای توسعه یافته نسبت به سایر انواع پیچان‌رودی تعداد بیشتری را در سال‌های ۱۹۸۵، ۱۳۸۵ و ۱۳۹۹ به خود اختصاص داده است. در بازه اول در سال ۱۳۶۴، ۱۳۸۵ و ۱۳۹۹ بیشترین قوس‌ها در گروه پیچان‌رودی توسعه یافته قرار گرفته‌اند (نگاره ۲). براساس داده‌های فوق، در بازه دوم در سال ۱۳۶۴ و ۱۳۹۹ بیشترین قوس‌ها در گروه پیچان‌رودی توسعه یافته قرار گرفته‌اند (نگاره ۳). در سال ۱۳۸۵ بیشترین قوس‌ها در گروه پیچان‌رودی توسعه یافته قرار گرفته‌اند (نگاره ۴). براساس داده‌های فوق، در بازه سوم در سال ۱۳۶۴ و ۱۳۹۹ بیشترین قوس‌ها در گروه پیچان‌رودی توسعه یافته قرار گرفته‌اند (نگاره ۴).

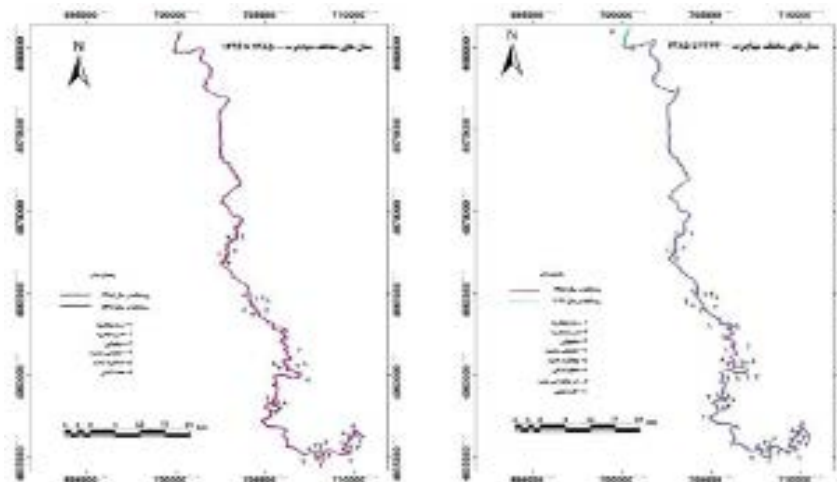
نگاره ۵ و ۶: مدل‌های مختلف مهاجرت رودخانه نکارود در سال‌های ۱۳۶۴ تا ۱۳۸۵ و ۱۳۸۵ تا ۱۳۹۹

مورفولوژی: مورفولوژی در واقع مکانیسم جابه‌جایی کناری و جانبی کانال را در دوره‌های مختلف نشان می‌دهد. در بحث مورفولوژی کانال، ویژگی‌هایی چون عقب‌نشینی، پیچان‌رود جدید، جابه‌جایی، جابه‌جایی محدود، قطع جریان، مهاجرت، رشد، تغییر پیچان‌رود، خمیدگی و دوشاخه شدن در رودخانه نکا در سه مقطع زمانی مورد بررسی قرار گرفته است. این مکانیزم‌ها برای هر دوره با بررسی عکس‌های هوایی و گوگل ارث طبقه‌بندی شدند (اسماعیلی و دلیری، ۱۳۹۸: ۱۴۵). با همپوشانی خط مرکزی رودخانه در دو دوره متوالی و بررسی تغییرات پیچ‌وخم، انواع مدل‌های مهاجرت به‌دست آمد که در نگاره‌های ۵ و ۶ نشان داده شده است. تمامی اشکال به همراه متغیرهای موردنظر رشد پیچان‌رود، تغییر پیچان‌رود، جابه‌جایی، جابه‌جایی محدود، پیچان‌رود جدید، عقب‌نشینی، قطع جریان و دوشاخه‌ای شدن با اعداد بر روی شکل مشخص شده است (جدول ۳).

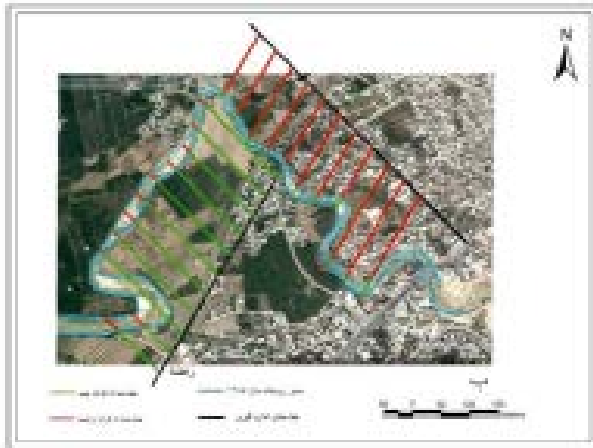
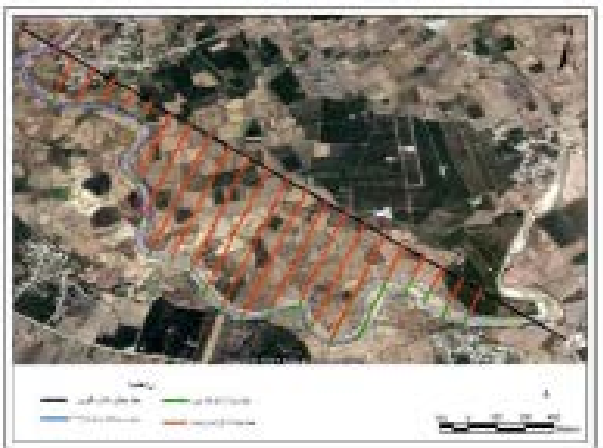
نگاره ۷: تغییرات مسیر رودخانه متناسب با خطوط مبنا الف) بازه اول در سال ۱۳۶۴، ب) بازه اول در سال ۱۳۸۵، ج) بازه اول در سال ۱۳۹۹، د) بازه دوم در سال ۱۳۶۴، ه) بازه دوم در سال ۱۳۸۵، ی) بازه دوم در سال ۱۳۹۹

مورفودینامیک: به منظور بررسی مورفودینامیک رودخانه نکا از روش ترانسکت استفاده شده است. تغییرات کانال در دوره زمانی مورد مطالعه در بازه‌های ۱ و ۲ که دارای الگوی پیچان رودی توسعه یافته است، انجام گرفته است. نگاره‌های ۷ الف تا ی، روند اندازه‌گیری برای بازه‌های اول و دوم در سه دوره زمانی متفاوت را نشان می‌دهد.

آمار توصیفی مقادیر اندازه‌گیری شده در جدول ۴ نشان داده شده است. طبق این داده‌ها برای هر دوره در هر بازه ۲۲ خط ترسیم شده است و تغییرات مسیر رودخانه متناسب با این خطوط مبنا بررسی شدند. آزمون T جفتی نشان می‌دهد که در کرانه چپ بازه ۱ طی سال‌های ۱۳۶۴ تا ۱۳۸۵ در سطح
