تعیین آسیب‌پذیری و ریسک مخاطرات فرسایشی بندر آستارا

چکیده

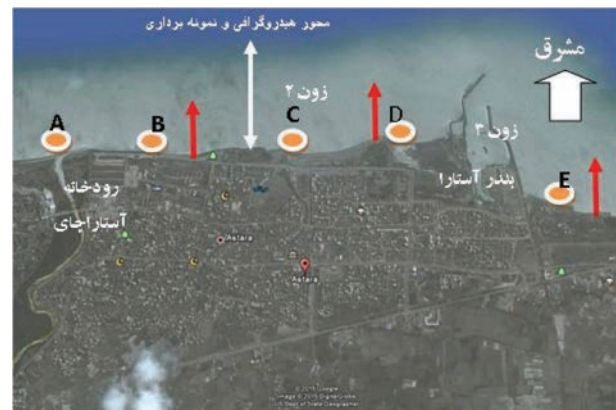
نگاره ۲: موقعیت نقاط نمونه‌برداری و محور هیدروگرافی در منطقه مورد مطالعه

در ابتدا با استفاده از تصاویر TM سال ۲۰۱۵ ماهواره لندست Land- Sat پوشش زمین، اشکال مورفولوژیکی و کاربری‌های انسانی مختلف در منطقه ساحلی آستارا شناسایی گردید. بر اساس وضعیت ریخت‌شناختی و کاربری اراضی ساحلی، شهر بندری آستارا به سه ناحیه: بخش حفاظت شده توسط دیواره‌های سنگی به طول یک کیلومتر از دهانه رودخانه آستاراچای تا ابتدای پارک ساحلی ناحیه شمالی، بخش مرکزی مشرف به پارک ساحلی تا ابتدای سازه سنگی عمود بر ساحل به طول ۱۷۰۰ متر و ناحیه بندری شهر آستارا به طول ۱۵۰۰ متر تقسیم گردید (نگاره ۲). سپس مشخصات مورفودینامیک رسوبی^۱ و ساختار هندسی ساحل^۲ در طول ناحیه ساحلی مورد مطالعه که حدود ۴/۲ کیلومتر می‌باشد، در پنج ایستگاه (A-E) مورد بررسی و پایش قرار گرفت (نگاره ۲).

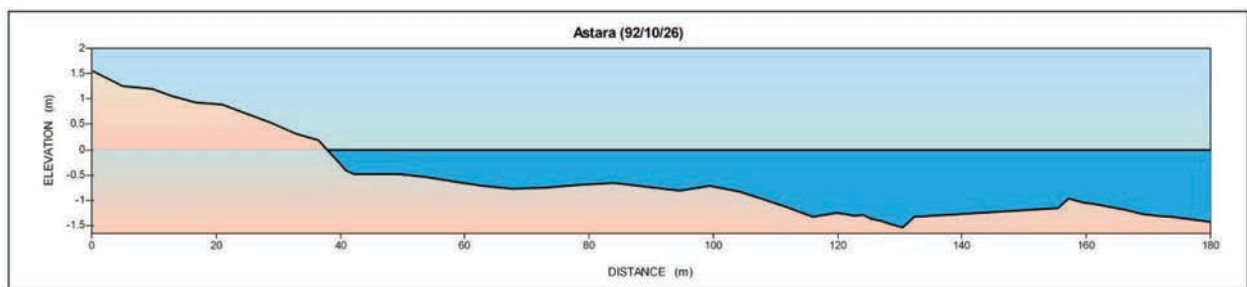
نگاره ۲: وضعیت نیمرخ ساحلی آستارا از ناحیه خشک ساحل تا عمق ۱,۵ متری دریا

خط ساحل^۱ و پیشروی آب دریا به خشکی در بخش جنوبی بندر آستارا به علت ساخت و سازهای بندری حدود ۶۵۰ متر برآورد گردید. منطقه ساحلی آستارا فاقد تپه ماسه‌ای بوده و شیب بستر دریا بسیار ملایم است. در ناحیه کم ژرفای دریایی فقط یک پشته رسوبی کوچک^۲ در عمق ۵۰ سانتی‌متری دیده می‌شود و نیمرخ ساحلی با شیب بسیار ملایم تا عمق ۷ متری دریا ادامه می‌یابد (نگاره‌های ۲ و ۳). مقایسه نرخ تغییرات فصلی نیمرخ‌های ساحلی گویای ضعیف بودن فرایندهای رسوبی و فرسایشی است و ساحل مزبور از پایداری نسبتاً خوبی به لحاظ ساختار هندسی برخوردار است.

در سه زون فوق‌الذکر متفاوت می‌باشد. بطوری که زون (۱) فاقد خاکریز مشخص است و با دیواره ساحلی پوشش یافته است (نگاره ۲). در ناحیه ساحلی مشرف به زون (۲) که در مجاورت پارک ساحلی قرار دارد، خاکریز ساحلی با شیب ۷ درجه و در فاصله ۵۰ متری از خط ساحل واقع شده است و انباشت رسوبات در این زون سبب پیشروی بخش خشک ساحل^۱ در درون دریا گشته که نرخ نفوذ ساحل در دریا در مجاورت دیواره عمود بر ساحل^۲ در انتهای بخش جنوبی زون مزبور به ۱۵۰ متر می‌رسد. بندر آستارا در زون (۳) قرار دارد. بخش شمالی بندر با انباشت مواد رسوبی و جابجایی خط ساحل به سمت دریا و انحراف آن به سمت جنوب شرق همراه است و بخش جنوبی بندر ناحیه فرسایشی و فاقد خاکریز^۳ مشخص است. نفوذ کاربری‌های مسکونی در جنوبی بندر آستارا سبب آشفستگی و تخریب ساختار هندسی ساحل شده است (نگاره ۲). میزان عقب نشینی

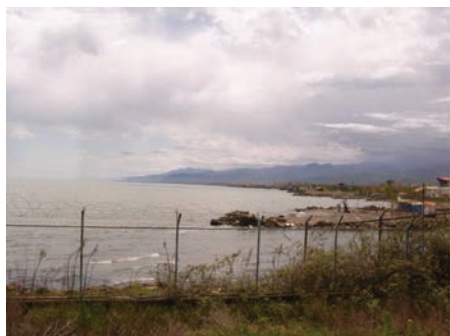
نگاره ۵: سیمای مورفودینامیکی
 خطوط فرسایشی در سواحل
 بخش جنوبی بندر آستارا

خطوط فرسایشی بیشتر در بخش جنوبی بندر آستارا
 تمرکز دارد. تراس‌های فرسایشی نیز در بخش جنوبی با
 ارتفاع بیشتری توسعه یافته‌اند و به سمت شمال بندر از
 ارتفاع آنها کاسته می‌شود.

مهم‌ترین عوارض مورفودینامیکی موجود در ساحل آستارا شامل: خطوط ساحلی فرسایشی (نگاره ۵)، ریبیل مارک‌های موجی متقارن^۸ که در اعماق کمتر از ۲ متر بر روی رسوبات بستر نقش بسته‌اند، تراس‌های فرسایشی^۹ (نگاره ۶)، تاجک‌های ماسه‌ای^{۱۰} (نگاره ۷)، بارهای رسوبی^{۱۱} در ناحیه کم عمق بستر (عمق ۰/۵ متر) و انباشت رسوبی با
